关于某取力器气动换挡发卡问题的设计改进

张国英, 田虎

(陕西法士特齿轮有限责任公司, 陕西西安 710077)

Design Improvement of Non-smooth Pneumatic Shifting of a PTO

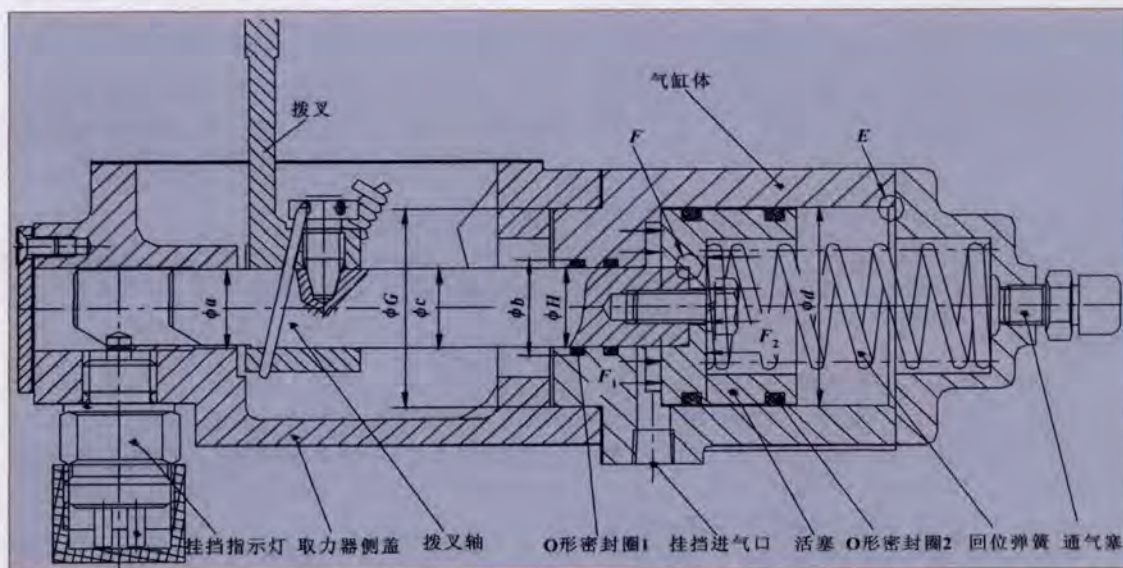
图 1 取力器气动换挡的原理图

由图1可见，O形密封圈1在该处是活塞杆动密封。一般情况下活塞杆密封要求O形圈内径大于或等于活塞杆直径，外径应大于或等于沟槽槽底直径^[1]。而该处O形密封圈1的内径为 $\phi 19 \pm 0.22$ ，充当活塞杆的拨叉轴直径为 $\phi 20_{-0.073}^{+0.040}$ ，显然O形圈内径小于活塞杆直径，O形密封圈1的尺寸设计不合理。它将对拨叉轴产生很大的抱紧力，使拨叉轴在运动中摩擦阻力很大，这是导致换挡发卡的原因之一。

原气缸体如图1所示， ϕb 处O形圈沟槽直径为 $\phi 20_{-0.073}^{+0.07}$ ，而此处安装的O形密封圈1的外径为 $\phi((19 \pm 0.22) + 2(2.65 \pm 0.09)) = \phi(24.3 \pm 0.4)$ ，显然不满足活塞杆密封时所选用O形圈外径应大于或等于沟槽槽底直径的要求，沟槽槽底不能对O形密封圈1产生有效预压缩力。

如图1所示气缸体内壁 ϕd 的表面粗糙度要求太低，为 $R_a 1.6$ ，不满足O形密封圈动密封时配合偶件表面粗糙度 $R_a 0.4$ 的要求，易导致O形密封圈2早期磨损失效；图1所示E处，孔口倒角 $1 \times 45^\circ$ ，表面粗糙度为 $R_a 12.5$ ，活塞连同O形密封圈2装入气缸时， $1 \times 45^\circ$ 倒角极易切伤O形圈，使气缸的密封性能降低，气缸窜气，换挡发卡。

图1所示 ϕH 和 ϕG 处同轴度要求太低，为 $\phi 0.15$ ，产生的累计误差使拨叉轴端部偏离取力器侧盖 ϕa 孔的中心，拨叉轴外壁与 ϕa 孔内壁抵触，拨叉轴运动受阻，换挡发卡。

拨叉轴表面粗糙度要求为 $R_a 1.6$ ，不满足O形密封圈动密封时配合偶件表面的粗糙度应为 $R_a 0.4$ 的要求，易导致O形密封圈1早期磨损失效；拨叉轴端部F处 $1 \times 45^\circ$ 倒角，会使拨叉轴由左向右装入气缸时切伤O形圈1，影响气缸的密封性能。

取力器侧盖在该机构中对拨叉轴有支撑和导向的作用，图1所示 ϕa 处，原设计 ϕa 孔尺寸为 $\phi 20_{-0.073}^{+0.021}$ ，拨叉轴尺寸为 $\phi 20_{-0.073}^{+0.040}$ ，轴和孔的最小间隙为 0.040 ，拨叉轴两端支撑孔受加工精度和安装精度的影响，不可能处于同一轴心线上，按原设计图纸，支撑拨叉轴两端的两个孔 ϕa 和 ϕH 的同轴度累积误差已大于 $\phi 0.15$ ，显然，拨叉轴在往复运动过程中，端部将可能“低头”或“抬头”抵住侧盖 ϕa 孔壁使运动受阻，引起换挡发卡。

(1) O形密封圈1：取消现用的O形圈，选用标准件GB3452.1 $20 \times 2.65G$ (内径为 $\phi(20 \pm 0.22)$)，截面直径 $\phi(2.65 \pm 0.09)$ ^[2]。

(2) 气缸体：E处孔口由 $1 \times 45^\circ$ 倒角改为 $2 \times 20^\circ$ 导向角，提高了导向角和内壁 ϕd 的表面粗糙度要求，将 ϕb 处O形密封圈1的沟槽直径由 $\phi 24.6_{-0.07}^{+0.07}$ 改为 $\phi 24.45_{-0.052}^{+0.052}$ 。

通过计算，改进后O形密封圈1的最大和最小压缩率分别为 11.27% 和 18.43% ，符合GB3452.3中气动密封对截面直径为 2.65 的O形密封圈其压缩率为 $8.5\% \sim 22\%$ 的要求。

(4) 取力器侧盖的改进：取力器侧盖 ϕa 处加大孔公差，将直径由 $\phi 20_{-0.073}^{+0.021}$ 改为 $\phi 20_{-0.15}^{+0.20}$ ，避免因制造装配产生的累积误差而导致该孔对拨叉轴运动产生阻力。
