YT—1000 机械液压调速器故障原因分析及处理

杜加军(金兰水库管理处 浙江金华 321061)

【摘要】 详细分析金兰一级电站 YT—1000 机械液压调速器油压故障的原因, 提出处理办法, 取得很好的效果。图 3 幅。

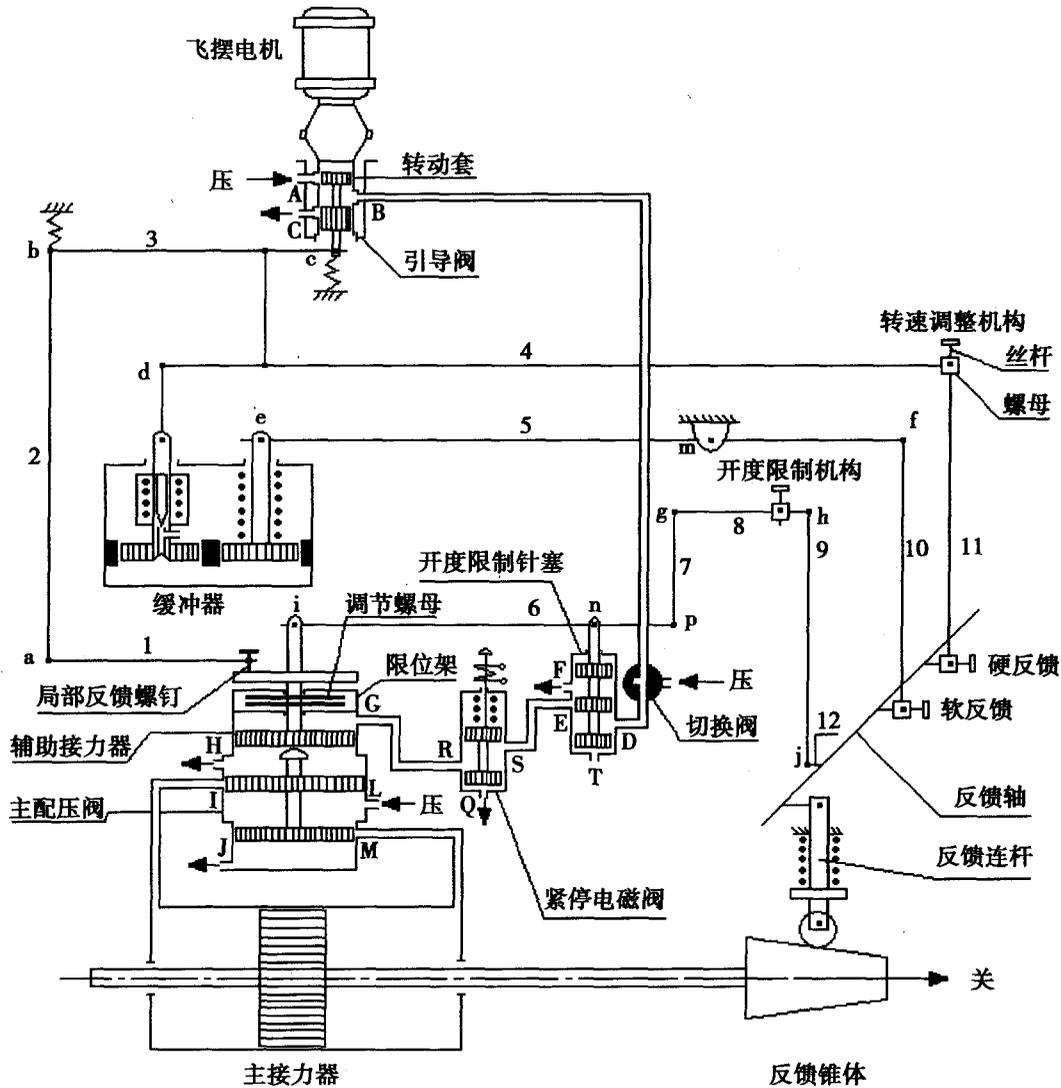
图 1 YT-1000 调速器系统

电站使用 YT—1000 机械液压调速器, 其系统结构如下(见图 1), 当缓慢操作开度限制手轮按逆时针方向转动时, 开度限制丝杆带动螺母下移。连杆 9 受反馈锥体约束, 此时不可能被带动, 所以连杆 7 就被带动下移, 杠杆 6 就绕辅助接力器活塞杆上端绞支点 *i* 顺时针转动, 带动开度限制针塞下移, 油口 E 上半部分打开与排油口 F 接通, 使辅助接力器上腔的油压下降, 在压差的作用下, 辅助接力器活塞与主配压阀活塞上移。从主配压阀阀体 L 口来的压力油就经 I 口进入主接力器左腔, 同时主接力器右腔的油经主配压阀阀体的 M 口与 J 口接通排油, 从而使主接力器活塞右移。

辅助接力器与主配压阀活塞上移时, 带动杠杆 6 绕支点 P 作顺时针转动, 使开度限制针塞向上移动回复至中间平衡位置, 即针塞的中阀盘刚好将通往紧急停机电磁阀的油口 E 完全封闭, 辅助接力器与主配压阀活塞停止上移。

当主接力器活塞向右侧移动后, 反馈连杆在弹簧的作用下, 紧随反馈锥体的右移而向上移动, 致使反馈轴作逆时针转动, 拐臂 12 推动连杆 9 下移,

使杠杆 8 以开限螺母为支点作顺时针转动，通过连杆 7 与杠杆 6 的作用，开度限制针塞再上移，此时油口 E 的下半部分被打开，压力油就经过紧急停机电磁阀进入辅助接力器上腔，使辅助接力器活塞与主配压阀活塞下移复归至中间平衡位置，并通过

杠杆 6 带动开度限制针塞也下移回到到中间平衡位置。这样连续操作开度限制手轮，机组就可以被调整到所需开度下运行（或关机）。

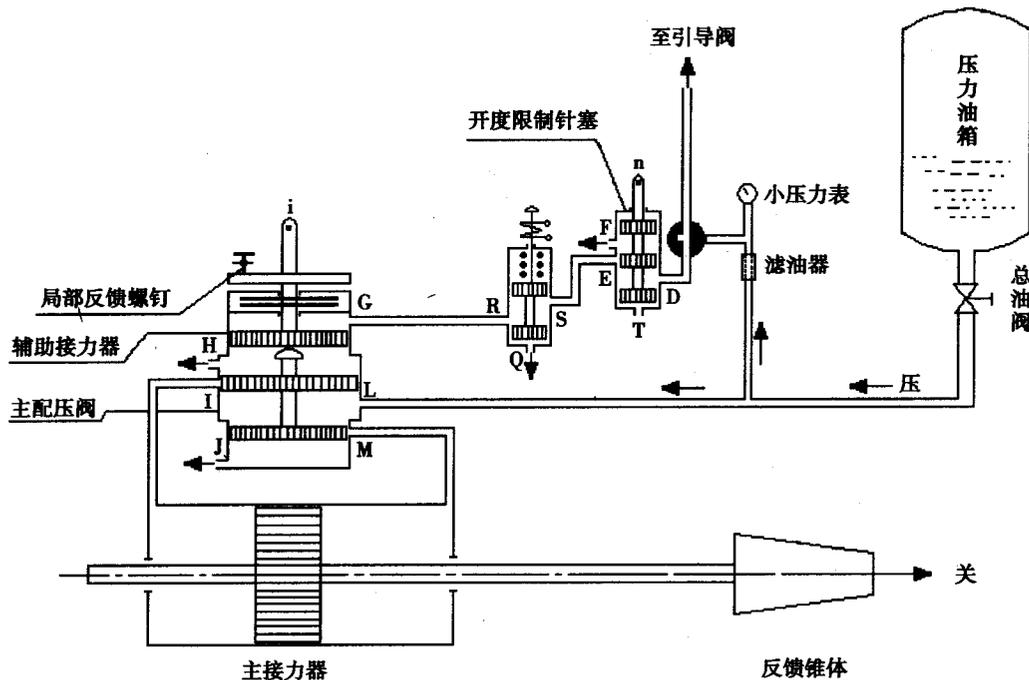
图3 调速器系统油路

本来按照正常的操作,开度限制手轮的每一次操作完成后,主配压阀在反馈杠杆的作用下都会回中的。然而这一次,反馈杠杆虽然同样也给出了主配回中的指令(开度限制针塞上移,油口E和D接通,给辅助接力器上腔充油),但是此时,柜内

控制油路由于滤油网堵塞的原因,最低压力只有6 kg,而主配压阀中腔的油压仍旧保持在22 kg左右(见图3)。也就是说,此时辅助接力器活塞上腔的油压不足以使主配活塞回中,致使主接力器连续向关机方向运动。

当经过一段时间的渗透积累后,辅助接力器活塞上腔的油压逐渐回升(基本回升至额定工作油压),这时候主配压阀活塞才开始下移。在这一次的下移过程中,由于此时经反馈锥体传递过来的反馈存量比较大,因为机组的开度已经直接从85%降至35%左右,开度限制针塞的中阀盘已经远远高于油口E,油口E被全部打开,辅助接力器及主配压阀活塞下移过程中经杠杆6传递过来的较小的反馈量已不足以使开度限制针塞下移回中,压力油仍在流向辅助接力器上腔;所以这时候主配活塞并没有能够在中间平衡位置停止下来,而是继续下移,直至主配的油口L和M接通、I和H接通,于是主接力器开始向开机方向移动。

在整个调节过程中,由于柜内控制油压变化的原因,反馈杠杆的作用都滞后一步体现,这就造成了前面描述的机组反复关、开,稳定不下来的现象。

经过检查,发现柜内滤网上积聚大量纤维状物质堵塞油孔,导致油流不畅,这是柜内控制工作油

压降低至6 kg的原因所在。再加以分析,这些纤维状物质很可能就是刚刚结束的设备保养过程中,清扫回油箱所用毛巾的遗留物。检修人员在将滤网清扫干净,重新开机反复操作后,系统已恢复正常。
