TQY 系列塔机液压顶升系统故障排除

刘媛丽

(徐州液压件有限公司)

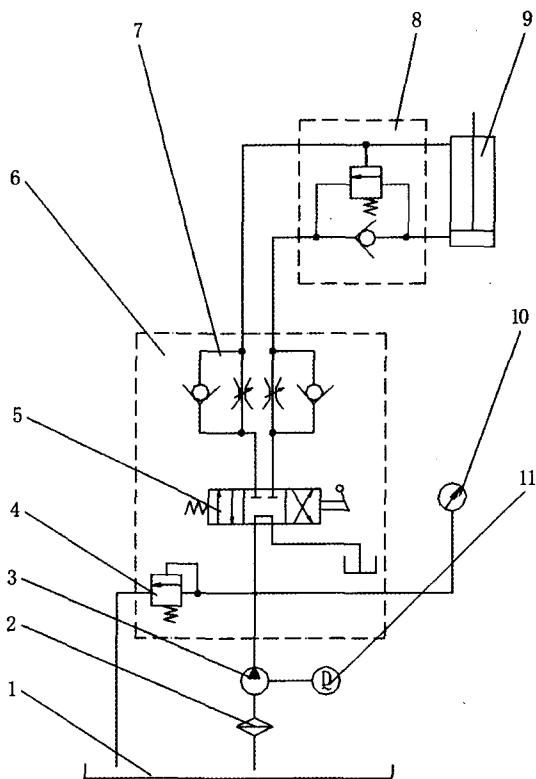
图 1 顶升液压系统工作原理图

某公司生产的 TQY 系列塔机顶升系统(见图 1、图 2),在现场使用中有 20 台套出现顶升液压缸筒上升一半(活塞杆在下)突然停止的故障,致使塔帽上下两难,直接影响施工进度,误工误时。

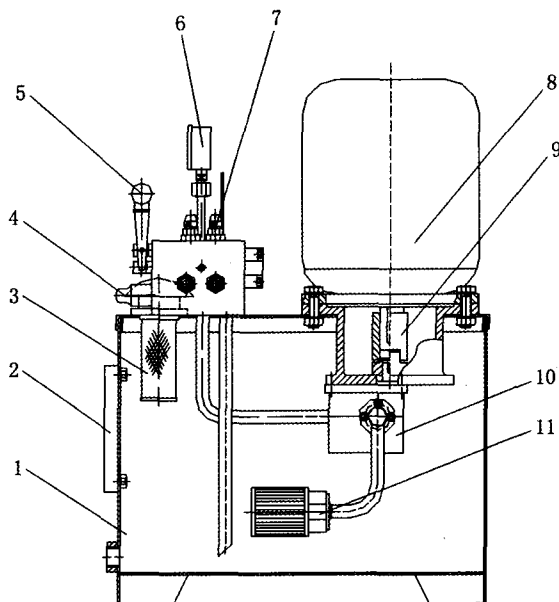
图 2 液压泵站

经过拆卸检查发现故障原因全部是齿轮泵泵体爆裂,系统打不上油,造成液压缸上下两难的问题,更换新的齿轮泵后,短时间内又出现这种情况,不能从根本上解决问题。

经过分析认为:故障产生的原因不是齿轮泵质量不好,而是电动机经十字滑块联轴器与齿轮泵连接的同轴度不好,泵轴上所受的径向载荷超过泵制造厂的规定,将液压油挤向泵体的一边,使泵体超过耐压极限而爆裂,导致系统停止工作。

针对上述情况,我们将十字滑块联轴器的配合间隙放大了 0.1 mm,以消除安装误差,修正电动机经滑块联轴器与齿轮泵连接的同轴度误差,装配后保证了电动机与齿轮泵的连接运转灵活、无卡滞现象。

通过上述改进,并经 500 台套使用验证后,工作正常,再无上述故障出现。
