YL-218 型液压传动实训台漏油分析及防漏措施

摘要:某 YL-218 型 PLC 控制液压传动实训台试验后存在较严重的漏油现象, 不仅造成浪费, 污染实验室环境, 影响下一次实验的正常进行, 而且严重影响了学生动手操作的积极性。经过反复观察学生实验过程, 对漏油问题进行详细的分析, 指出了漏油的原因, 提出了解决办法, 有效解决了漏油问题。

立式数控刀架调装一致性的加工方法

摘要: 分析了影响数控刀架调装一致性的原因, 对不同的加工调装一致性的方法进行分析与讨论, 提出了满足调装一致性的加工方法。

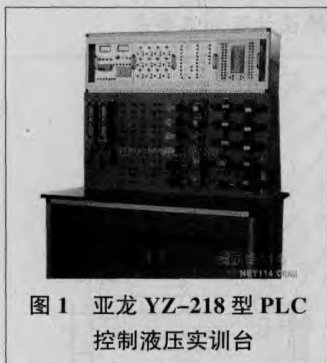
图 1 亚龙 YL-218 型 PLC 控制液压实训台

图 1 所示亚龙 YL-218 型 PLC 控制的液压实训台是我院 2007 年购买浙江永嘉亚龙科技集团有限公司的产品, 2008 年组装调试完毕并投入使用。液压实训装置包括可编程控制器、各种真实的液压元件、油缸、电气控制模块、PLC 实训仿真系统及组合泵站等。采用敞开式模块操作

方式, 各种液压元件按实验内容可以在铝合金操作板上灵活安装或拆卸, 学生用带有快速接头的连接管在各液压元件之间按一定要求进行连接, 再配上可编程控制器的控制, 组成具有一定功能的液压系统, 该实训台具有很强的可操作性。

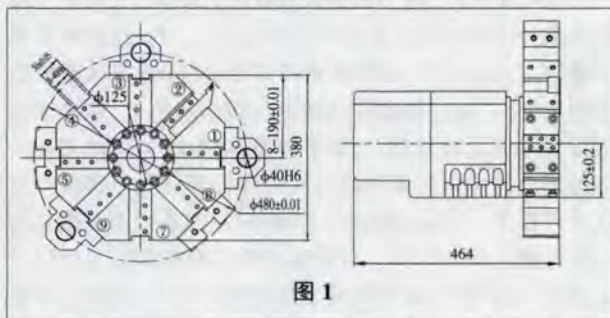
对于系列经济型数控车床, 其核心部分之一功能部件的精度要求是很高的。以中心高为 125mm 的八工位系列卧式数控刀架为例, 如图 1, 该系列数控刀架要求分度精度为 $\pm 6''$; 刀架重复定位精度 $\pm 2''$ 。则转换为线性位移的分度精度为 $\pm 6'' \approx \pm 0.0016^\circ$, 那么:

图 1 为装配后的后置卧式数控刀架, 针对装配后刀架及镗刀座的技术要求, 现给出两种加工方案。
